**VISITA TECNICA AL MUNICIPIO DE COTORRA, PARA CONSTATAR  
SITUACION DE EMERGENCIA SANITARIA**

### **INFORME DE VISITA**

**MONTERIA, FEBRERO 19 DE 2010**

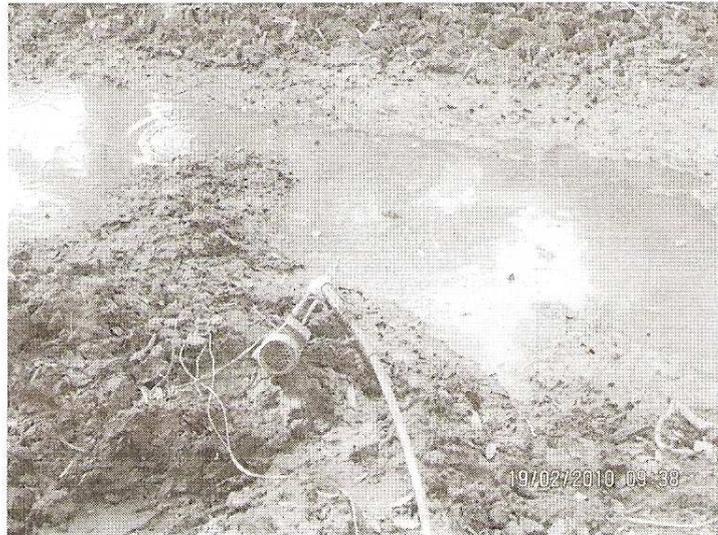
- Este territorio está influenciado por el paso del Caño Bugre, que representa una corriente hídrica en pésimo estado, de la cual la gente inapropiadamente se abastece para uso doméstico, sin embargo en la actual temporada de sequía esta corriente de agua se ve afectada directamente, ya que su caudal disminuye ostensiblemente, quedando casi en su totalidad sin flujo. Foto 1

Foto 1. Caño Bugre, en plena sequía corregimiento de Trementino. Los habitantes utilizan motobombas para proveerse de agua estancada de pésima calidad.

- Gestionar los recursos para la extensión de redes de acueducto hasta los corregimientos de La Culebra, Las Arepas y Trementino, para que la comunidad pueda acceder al servicio de agua potable, dependiendo del sistema Municipal existente que se provee del Río Sinú, con planta de tratamiento en el corregimiento de Guayabal.
- Iniciar una campaña con la comunidad del municipio de Cotorra, sobre el ahorro y uso eficiente del agua.
- Estudiar la posibilidad de declarar el estado de Emergencia Sanitaria en estas comunidades, con el fin de proveerlas del servicio de acueducto de la manera más inmediata posible, ya que éstas sufren por la escasez del recurso agua durante todo el período del año, acentuándose su precariedad en la temporada de sequía. Se hace urgente la gestión de un proyecto que promueva el surtimiento de esta necesidad, para estos corregimientos

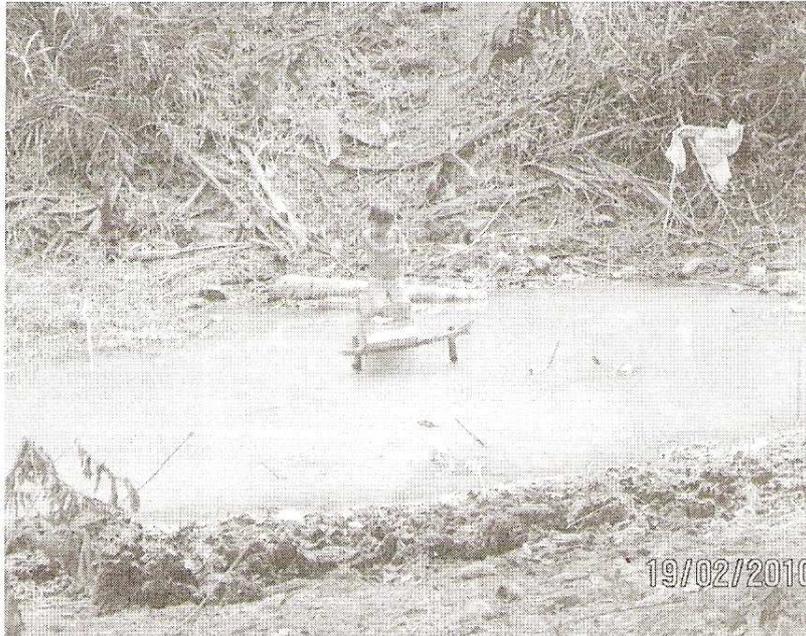
- Se pudo constatar que las personas, sin ninguna otra alternativa, utilizan el agua del caño Bugre para satisfacer algunas necesidades básicas; por ejemplo el baño, lavado de ropa y aseo de sus hogares; a esto se puede agregar que la calidad del agua del caño Bugre a la altura de estos corregimientos es deplorable, convirtiéndose, más que en una fuente de abastecimiento, en un peligroso foco de contaminación que podrían ocasionar delicadas enfermedades y muerte. El agua del Caño en esta época de sequía se almacena a manera de charcos, presentando un color verde, sinónimo de presencia de excesivos nutrientes, características de aguas muy contaminadas por fertilizantes y materia orgánica; ver foto 2

Foto 2. Niña del corregimiento de Las Arepas utilizando el agua contaminada del Caño Bugre para bañarse.

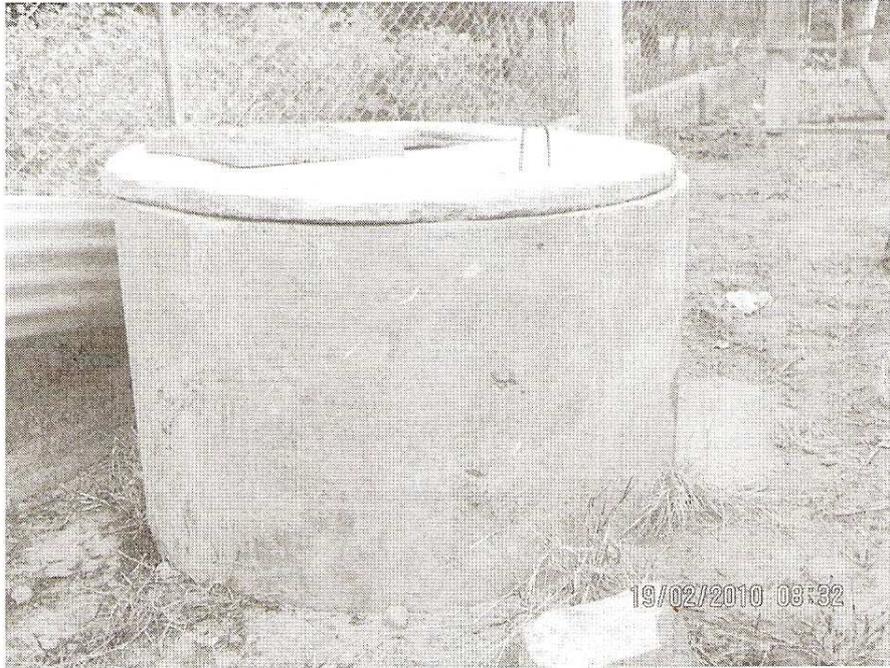
- En el recorrido se visitan a los diferentes centros educativos (2 de primaria) y tres (3) hogares de Bienestar Familiar, confirmando la escasez de agua potable en dichas entidades, poniendo de plano la delicada situación sanitaria a la que están expuestas estas instituciones, conformadas por el grupo docente y niños de la comunidad. Hay que recordar la necesidad indiscutible del recurso agua que requieren estos centros educativos, debido al número de individuos que acoge, por lo cual deben surtirse de inmediato esta necesidad. Ver foto 3

Foto 3. Tanque de almacenamiento en escuelas

- La comunidad educativa requiere con urgencia el vital líquido para el suministro de restaurantes escolares, y unidades sanitarias que en el momento son las más afectadas por la falta de higiene.

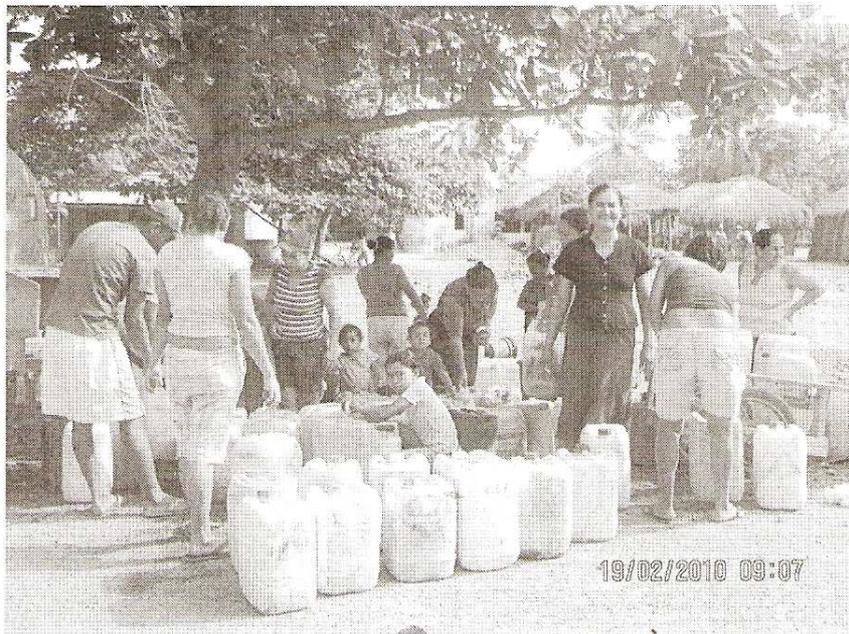
- Durante el recorrido se pudo constatar que los Carrotanques contratados por la Alcaldía Municipal, proveían como único medio a la comunidad en cuestión. La comunidad espera en puntos estratégicos por largas horas, el paso del carrotanque, apostando diferentes recipientes a los lados de la carretera, llenándolos a satisfacción de la comunidad; el carrotanque pasa previa información difundida. Las mujeres, acompañadas por sus hijos en edad escolar, son principalmente las encargadas de recolectar el agua suministrada por estos carrotanques. Ver foto 3.

Foto 3. Comunidad del corregimiento de La Culebra, proveyéndose de agua de los carrotanques

- La manipulación del agua en los recipientes de recolección utilizados no es la adecuada, proliferando las enfermedades gastrointestinales en la comunidad.
- La cantidad de agua suministrada a través de carrotanques (7 galones) no es suficiente para el abastecimiento de las familias, ya que únicamente se reparte una vez por semana.

- Se presenta alto riesgo sanitario por la forma como se almacena el agua suministrada a través de los carrotanques.
- Según el BOLETÍN INFORMATIVO No 9 del IDEAM, de fecha 18 de Febrero de 2010, SOBRE EL MONITOREO DEL FENÓMENO DE “EL NIÑO”, en cuanto a las predicciones del clima, establece que “De acuerdo con los análisis más recientes de diversos Centros internacionales de predicción climática, así como los realizados por el IDEAM, hacen prever que después de haber alcanzado durante finales de diciembre de 2009 y comienzos de enero de 2010 la fase máxima del evento, se espera que las anomalías de las variables oceano-atmosféricas tiendan a decrecer, y de mantenerse la magnitud de las anomalías de la temperatura superficial del océano Pacífico tropical cercana a los valores que actualmente se registran, se espera que su etapa de finalización se presente dentro del segundo trimestre del presente año (abril-mayo-junio del 2010).”
